設置環境の改善

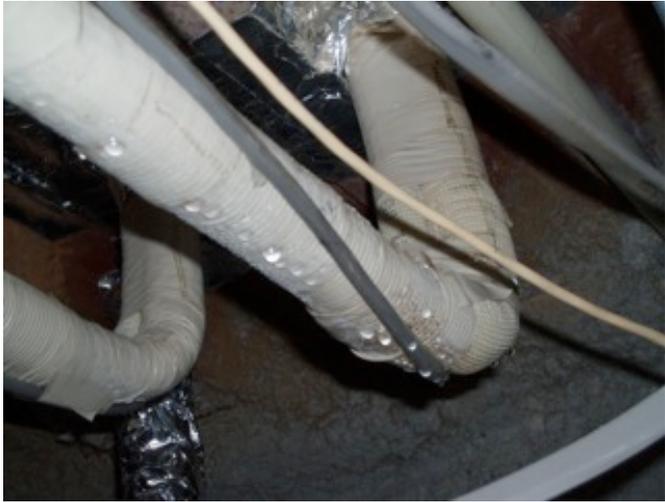
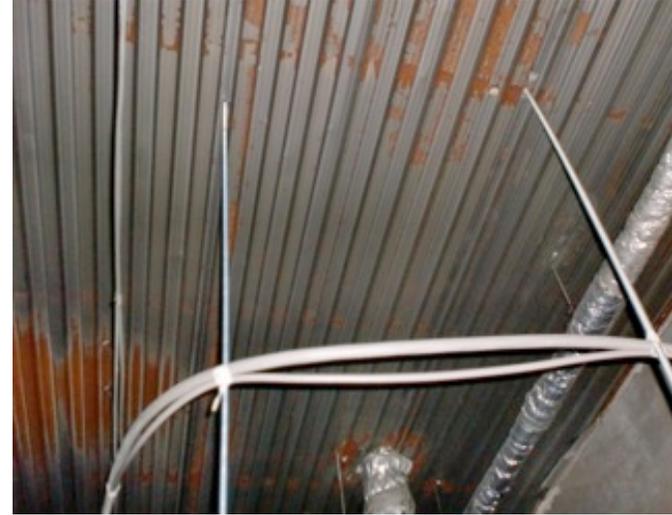
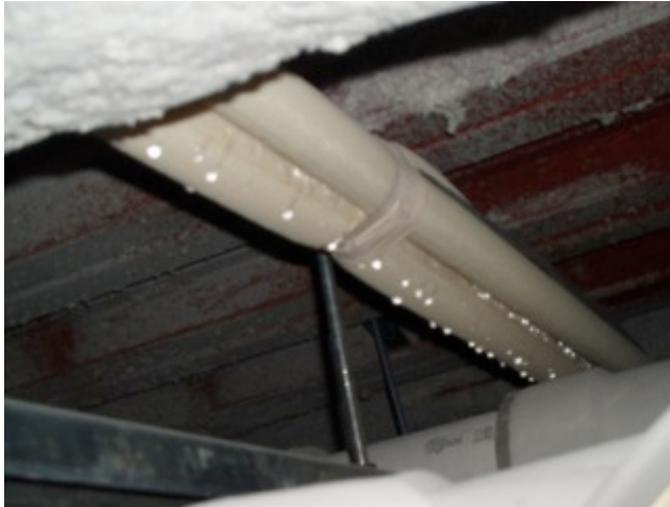
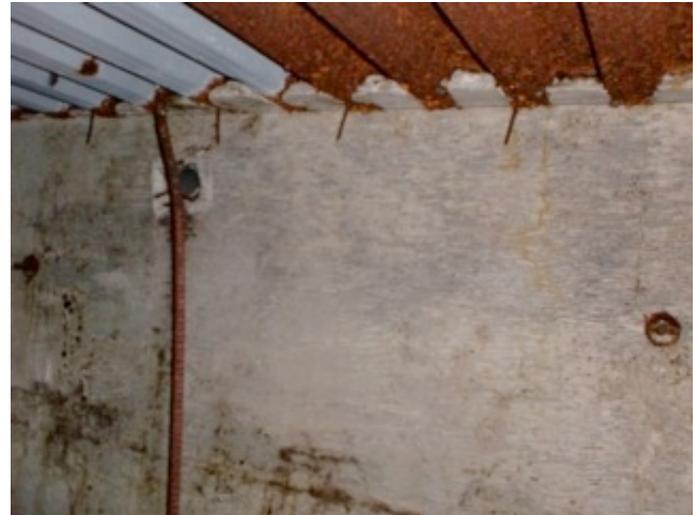
新築ビルの天井内湿度が異常に高く結露する。	
1. 既存設備の概要 とお客様の要望	【新築設備の概要】 新築 RC2 階建て 空調設備および太陽光発電設備を施工 【お客様の要望】 4ヶ月後、2階 LDK で天井埋め込みビルト型のケーシング及びダクトに結露が発生していた。原因の究明と対処を希望。
2. 提案した解決策	【原因の特定】 天井内は 温度 28～29℃、湿度 80～90%で、換気口がなかった。 RC 構造で新築の場合、コンクリート内部の水分がなくなるのに時間がかかり、換気口がなく隙間だけで換気する場合は、天井や床下の湿気は抜けないことがある。 【提案した解決策】 24 時間タイマーで換気扇を間隔運転することで対応。
3. 得られた結果と お客様の評価	【成果】 温湿度記録計で6月に測定して効果を確認。 9月 温度 28～29℃、湿度 80～90% (換気扇設置前) 6月 温度 25～27℃、湿度 65～80% (換気扇設置後)
4. 今後の課題と 展開	【今後の展開】 できるだけ工事中に設計図を確認し、換気工事があるかチェックする。ない場合は提案するようにしたい。
