設置環境の改善

室外機の近接処置で吐き出し空気が吸込み側にショートサーキットしている場合の状況分析から原因と“冷えない”のメカニズムを特定し解決

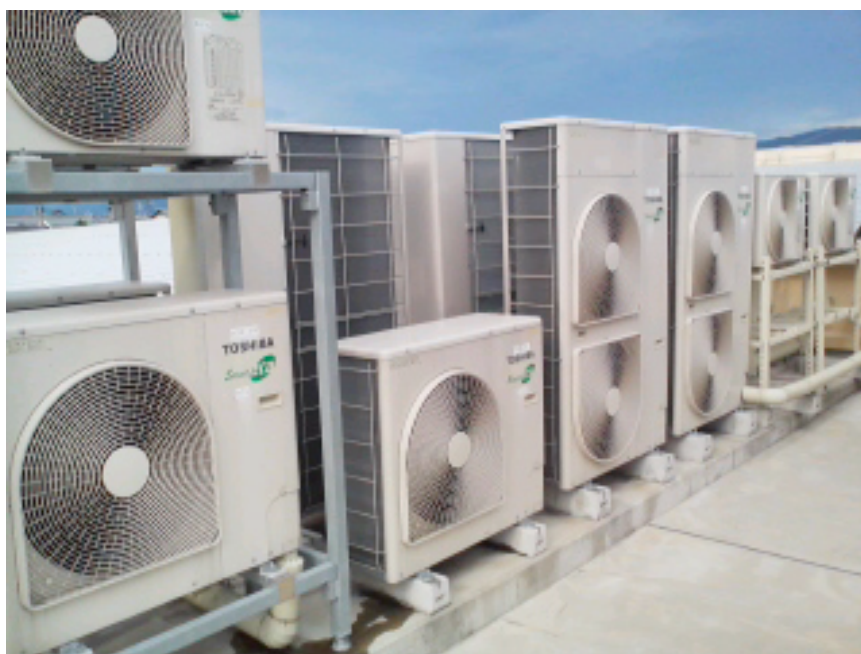
- 1) エアコン室外機の吸込み温度が約 50℃になり、高圧圧力が高く、高圧リリース制御に入り冷房能力が低下している。室外機の設置場所には 10 台集中して設置されており、吐き出し空気が熱だまりになって、吸い込み側にショートサーキットしている状態であった。
- 2) 床上1m付近の室内機からの風速がほとんどなく、対流作用が弱いため冷え方が弱く、湿度も高めである。

- 1) 一部の室外機は設置方向を変更。(吸込み温度は 37.5℃まで低下)
- 2) 室内機のファンモータ風速タップを高天井用に切り替え、風速をアップして床付近まで届くようにした。

3. 得られた成果と お客様の評価	<p>【成果】 上記処置を実施することにより、室温を28℃から26℃に、湿度を79%から64%に改善できた。</p> <p>【お客様の評価】 床付近まで冷風が届き、涼しく感じ快適性がよくなり、空調効果が出ていると評価された。</p>
4. 今後の課題と 展開	<p>【課題】 定期的に、特に室内外熱交換器の洗浄を検討することが必要。</p> <p>【今後の展開】 空調設備全体のメンテナンス契約の提案を行うことを推進する。</p>
