提案文書の効果

| 室内機の汚れを洗浄前後を比較して提示できたため、設置機全台の洗浄受注に繋がった | |

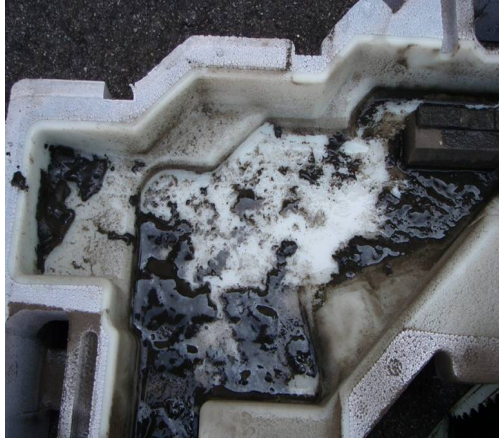
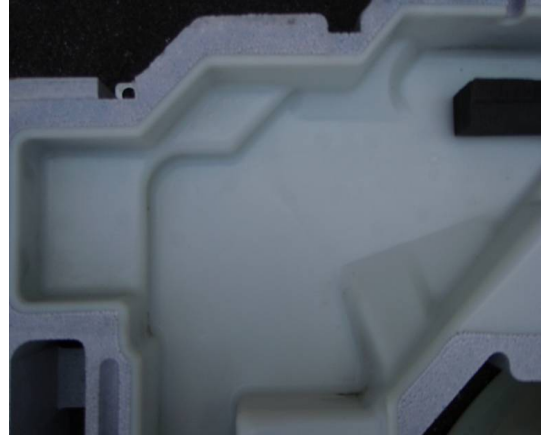
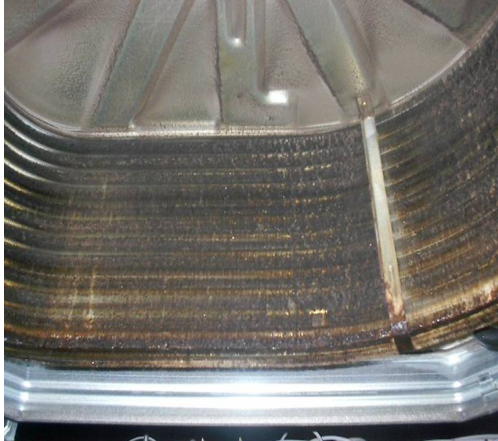
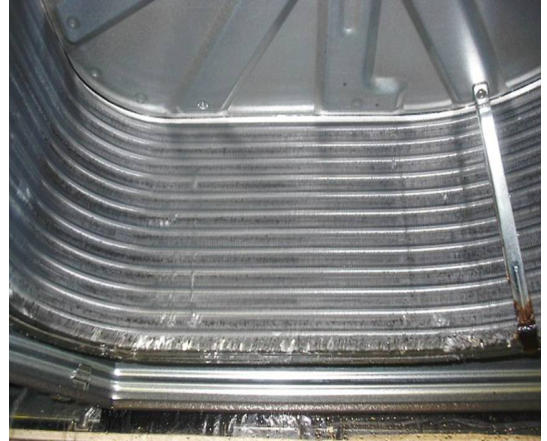
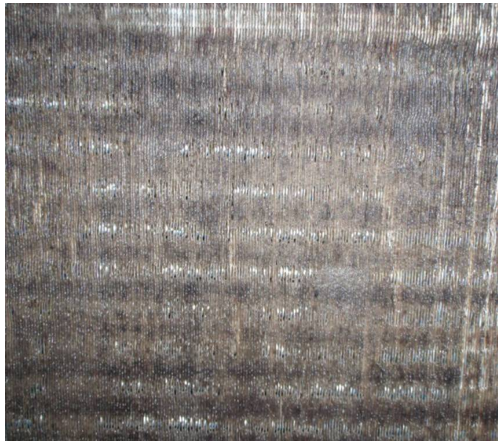
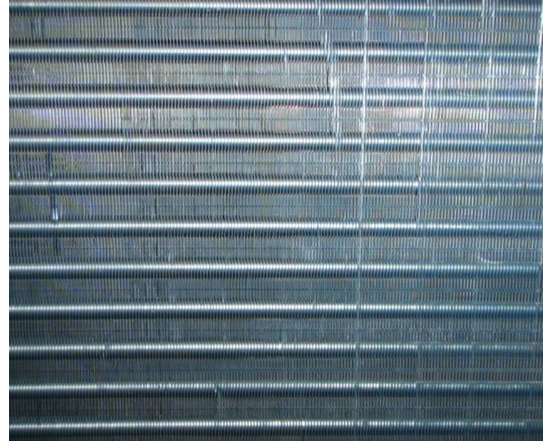
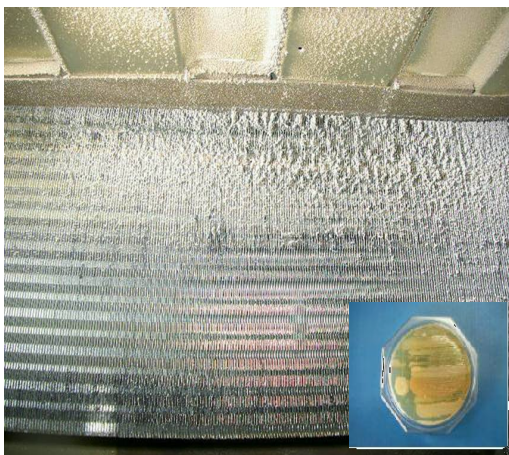
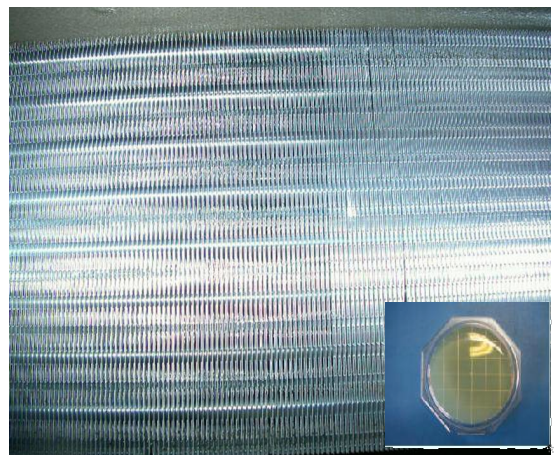
| 室内機の汚れを洗浄前後を比較して提示できたため、設置機全台の洗浄受注に繋がった | |
|---|---|
| 2. 提案した解決策 | <p>【提案した解決策】 店舗に設置の室内機1台が水漏れを起こしたため熱交換器を洗浄したが、汚れ具合から他の室内機も同様のトラブル発生が考えられたため、残り全台の風速を測定して洗浄済み機と比較、また比較写真も撮影して提案書を客先に提出した。</p> |

| 室内機の汚れを洗浄前後を比較して提示できたため、設置機全台の洗浄受注に繋がった | |
|---|---|
| 3. 得られた成果と お客さまの評価 | <p>【成果】 店内全台の洗浄受注に繋がった。</p> <p>【お客さまの評価】 技術的(専門的)な内容ではなく、写真など見えるもの、風速など体験できることで比較できたので分かりやすいと評価された。</p> |
